**Simulação Numérica e Avaliação
Experimental do Desempenho de Sondas
Inovadoras de Correntes Induzidas em
Diferentes Materiais e Defeitos**

Dissertação para obtenção do Grau de Mestre em
Engenharia Mecânica

Dissertação apresentada à Faculdade de
Ciências e Tecnologia da Universidade
Nova de Lisboa para obtenção do Grau
de Mestre em Engenharia Mecânica

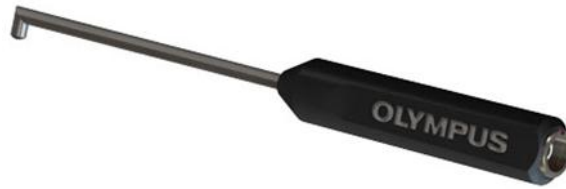
Sondas helicoidais cilíndricas ou sondas de alta frequência de correntes induzidas (HFEC) utilizam-se normalmente para a detecção de defeitos superficiais. São constituídas por uma bobina que pode ou não estar blindada. Existindo varias configurações de sonda, angulares ou

rectas, como a observada na Figura 2.3 cada uma para fazer face a diferentes geometrias de inspecção.

Figura 2.3 – Exemplo de sonda convencional com configuração em ângulo recto [5].

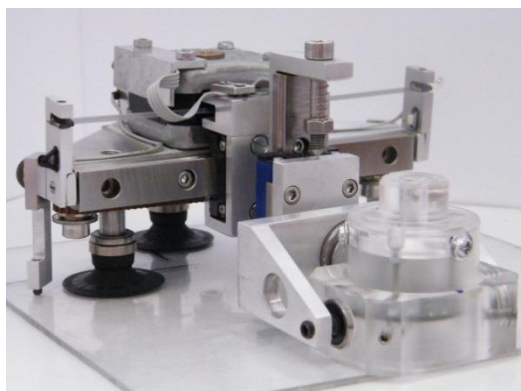
Figura 3.12 – Dispositivos de locomoção e posicionamento desenvolvidos. a) Representação esquemática em desenho 3D da Mesa Delta; b) Representação esquemática em desenho 3D da Mesa Alpha; c) Fotografia da Mesa Delta; d) Fotografia da Mesa Alpha.

No âmbito deste trabalho foram desenvolvidas mesas de locomoção e posicionamento das sondas (Figura 3.12), tendo em vista satisfazer os requisitos de inspecção associados às cada vez mais exigentes condições de inspecção. O desenvolvimento dos meios de locomoção, teve em vista não só a sua utilização na realização dos trabalhos laboratoriais necessários para este projecto, como também aumentar o espólio disponível de dispositivos presentes no LTI do DEMI, para utilização em projectos futuros.

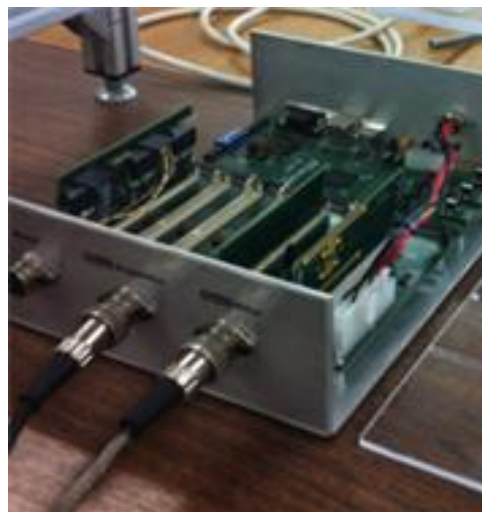
Figura 3.19 – *Hardware* dedicado *IONic*.

O dispositivo electrónico foi desenvolvido numa colaboração prévia com o DEEC do IST. Este *hardware* foi desenvolvido exclusivamente para a sonda *IONic* [13], explorando assim todas as capacidades da mesma. O sistema é constituído por um núcleo de processamento baseado num dispositivo de lógica programável que gera e analisa os sinais da sonda, através de algoritmos digitais de processamento de sinal. A comunicação com os meios computacionais é feita através de *Ethernet* 10/100 ou *USB 2.0 High Speed*. A arquitectura do sistema permite múltiplas combinações de periféricos para a geração e aquisição dos sinais da sonda.

A aquisição de sinais é garantida por um amplificador de ganho programável e um conversor analógico-digital enquanto a geração de sinais é obtida por um conversor digital-analógico e um amplificador de transcondutância com elevada saída de corrente. Esta configuração do sistema é adequada para efectuar inspecções com frequências a variar entre os 50 KHz e os 10 MHz. A electrónica dedicada para a sonda *IONic* (Figura 3.19) é composta por, um chassis principal concebido em PCB e denominado por *ECScan* que controla as placas secundárias: *IONic Driver Card*, *IONic Aquisition Card* e o controlo dos meios de locomoção da sonda.

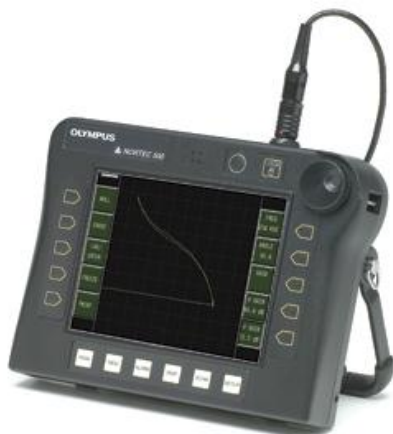
Figura 3.21 – Equipamento de END convencional: a) Nortec 500; e b) Aparato laboratorial.

O equipamento da OLYMPUS, Nortec 500 (Figura 3.21 (a)) foi, como referido anteriormente, o equipamento utilizado na avaliação de provetes com as sondas *Pencil Probe*. É um equipamento de END por CI comercial da marca OLYMPUS, capaz de operar numa gama de frequências entre os 50 Hz e os 12 MHz, ganho até 90 dB ajustável e com incrementos de 0.1dB e ângulo variável de 0° - 359° ajustável de 1° em 1° [5].
